S.E.POS.S.O.  
life project

Supporting Environmental governance for the POSidonia  
oceanica Sustainable transplanting Operations

## AZIONE A.3/B.2

Report di ulteriori casi studio  
relativamente all'attività di  
trapianto di *Posidonia oceanica*

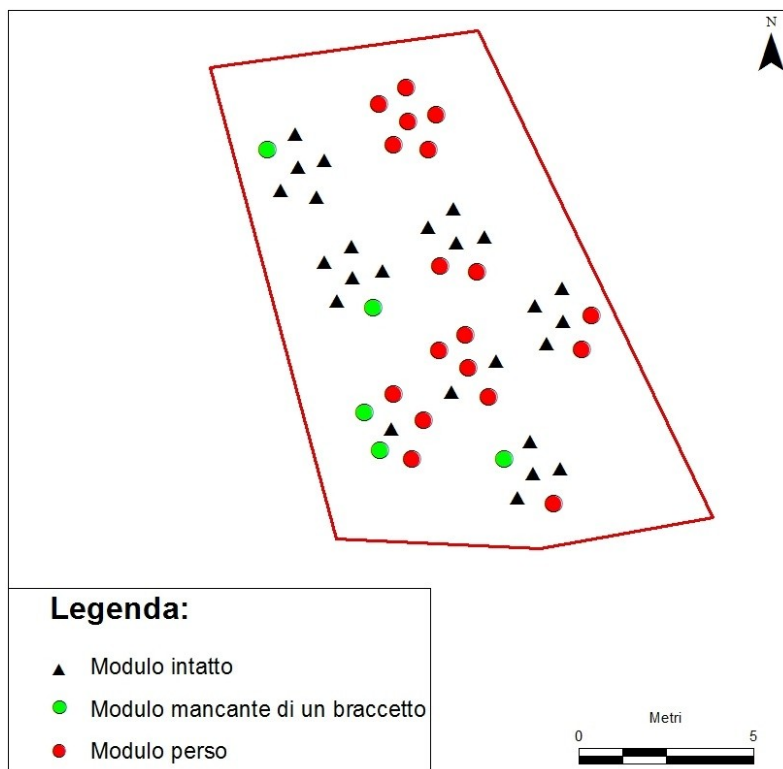
la sopravvivenza, il distacco e la mortalità delle talee e il numero di fasci sono le medesime metriche presentate nell'ambito del Progetto LIFE SEPOSSO nello studio del sito di trapianto di Priolo Gargallo (AA.VV., 2020a). Le indagini *in situ* condotte a marzo 2016 hanno evidenziato, rispetto alle indagini condotte nel 2015 al momento del trapianto, la perdita di 18 moduli di ancoraggio dei 48 posizionati, dovuta soprattutto all'azione di ancoraggio di barche da diporto; altri 5 moduli sono risultati mancanti ognuno di un braccetto che appare spezzato per azione meccanica (trazione, strappo, etc.) (Figura 5, Figura 6).

**Figura 5:** Stato dei blocchi e dei moduli di ancoraggio a marzo 2016.

Pertanto, nella prima decade di aprile 2016 è stata effettuata un intervento riparatore nella baia di Mondello al fine di ripristinare l'impianto di riforestazione, provvedendo alla sostituzione dei moduli mancanti. In particolare, sono stati riposizionati 18 moduli di ancoraggio e nel complesso sono state utilizzate 180 talee per un totale di oltre 540 fasci.

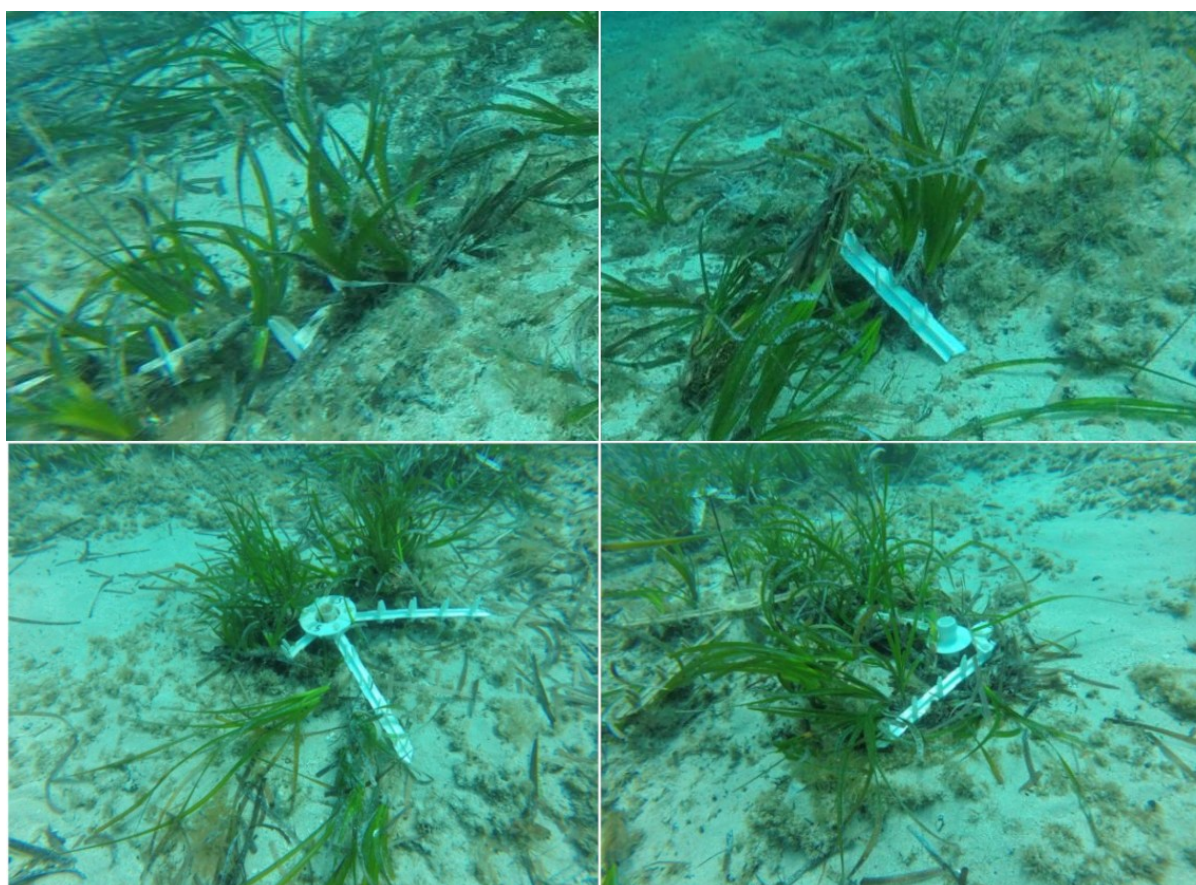
**Figura 6:** Braccetti del modulo di ancoraggio danneggiati da attività di pesca ed ancoraggio (Marzo 2016).

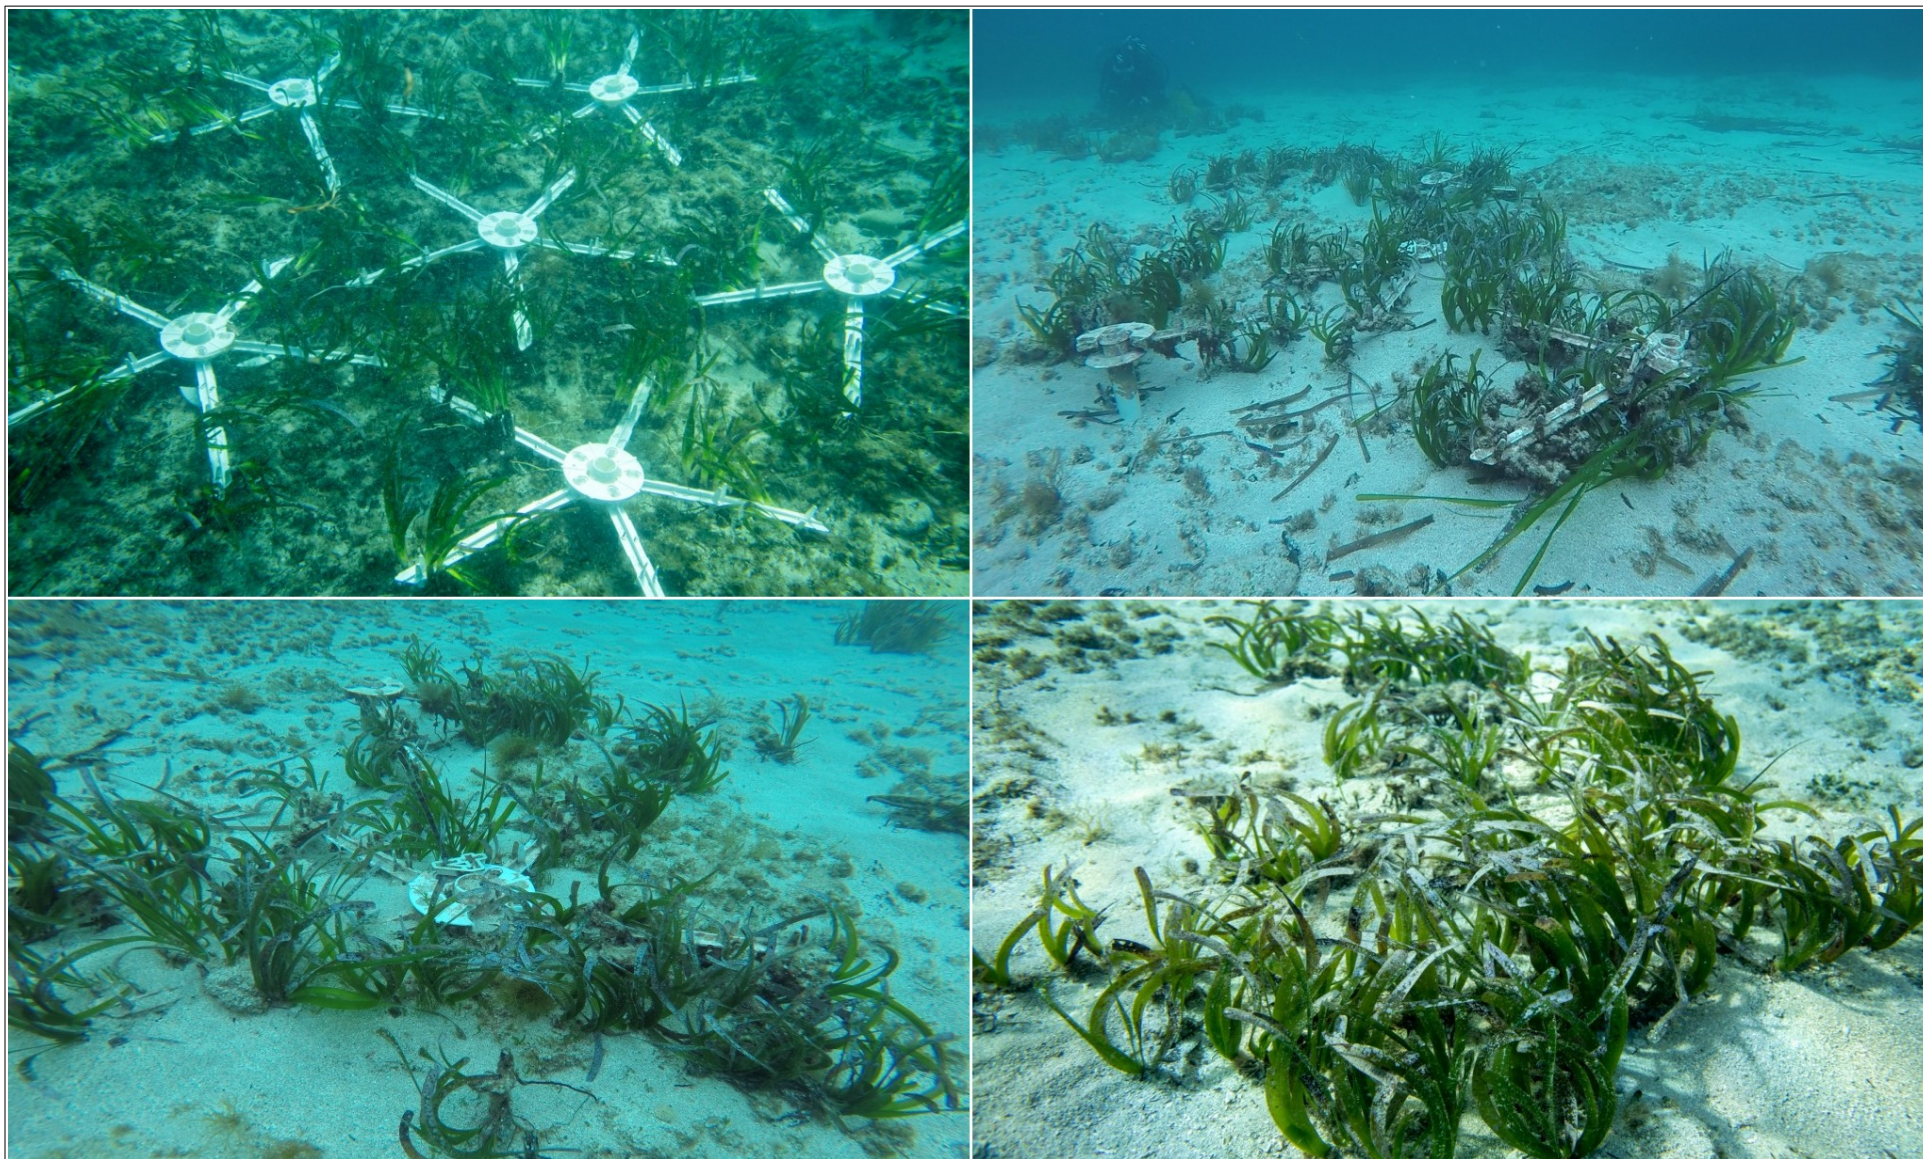
**Figura 10:** Baia di Mondello: particolari dell'impianto di riforestazione su *matte* morta all'inizio (foto in alto a sinistra) e nel 2019.

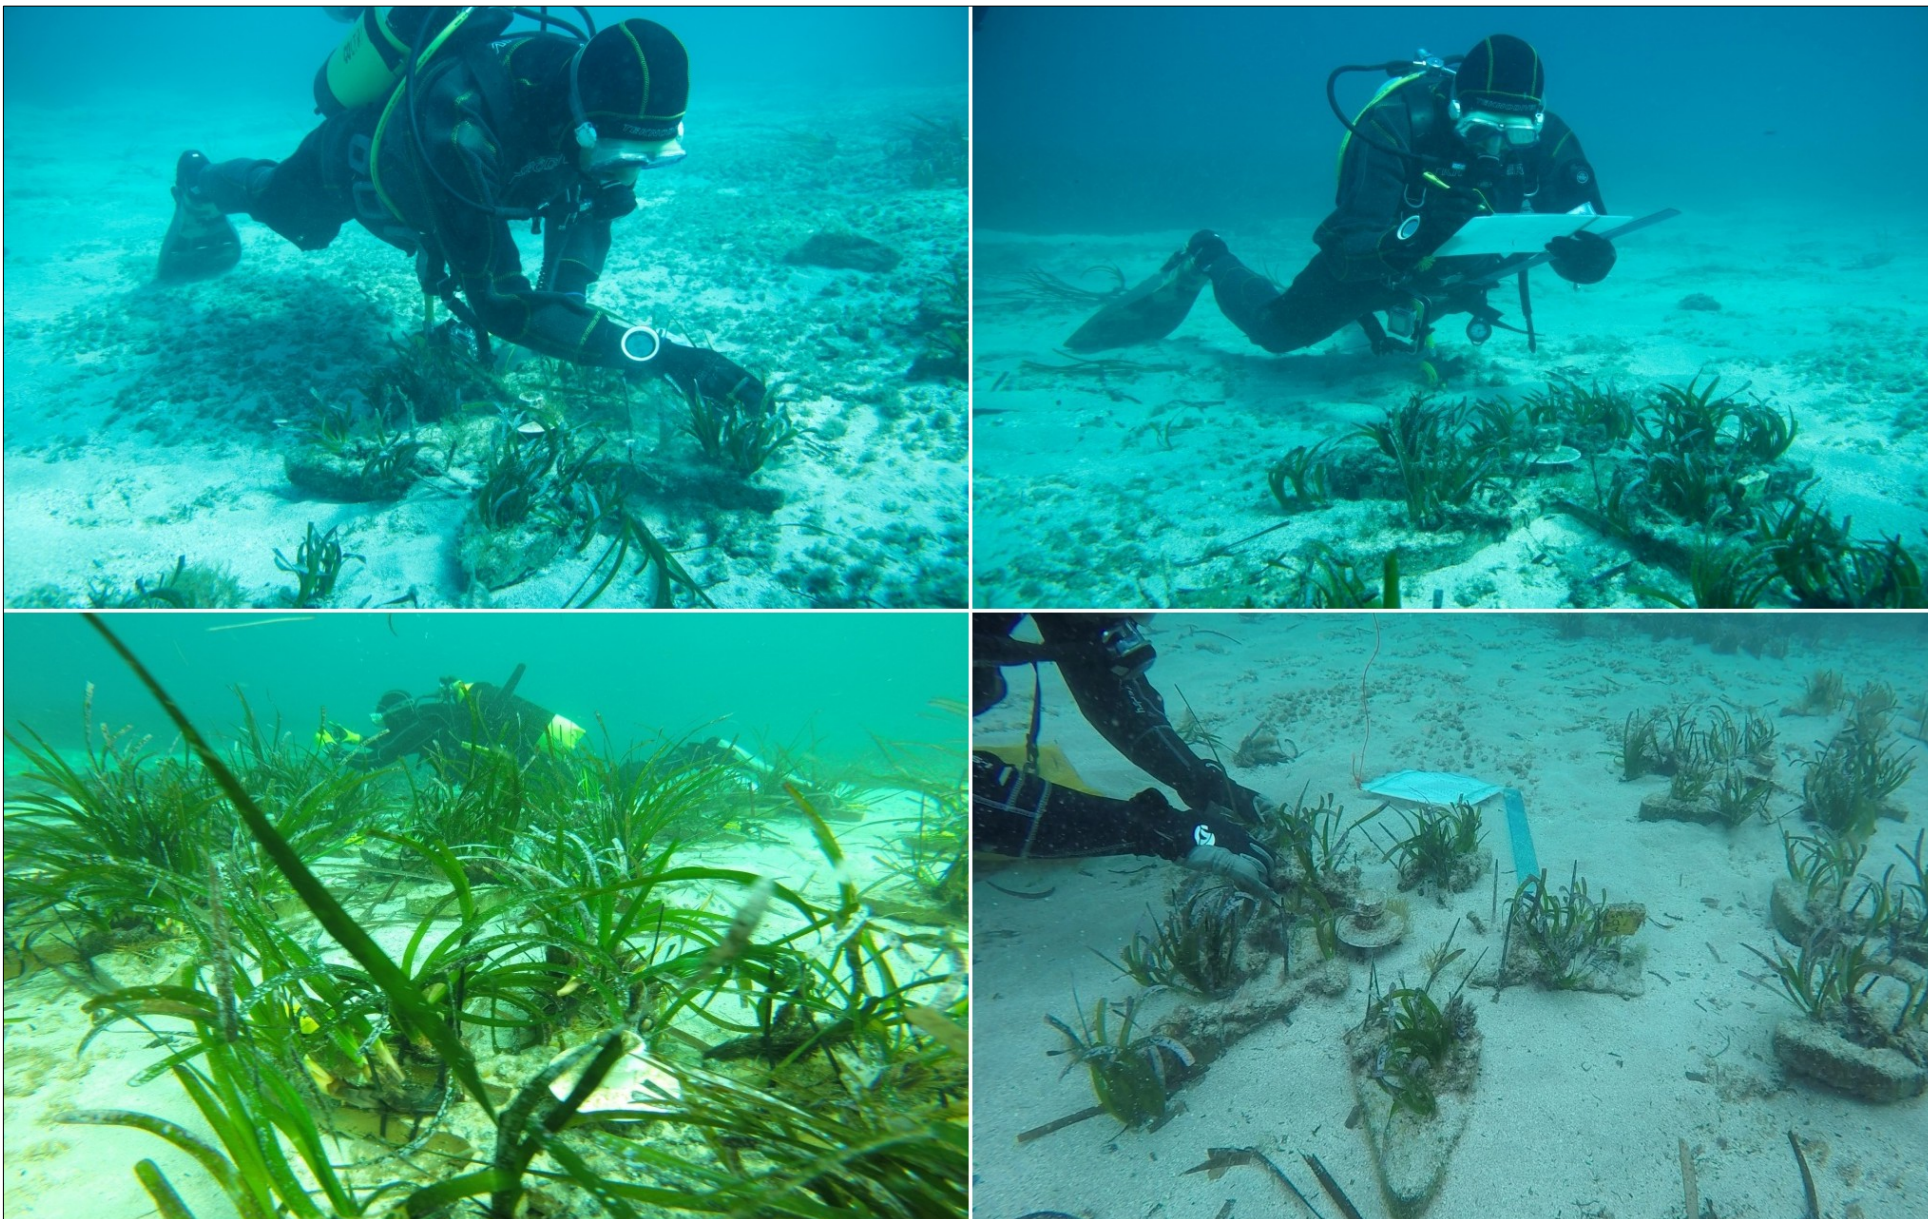
**Figura 15:** Baia di Mondello: particolari dell'impianto di riforestazione su supporti in cemento armato su *matte* morta e sabbia all'inizio (foto in alto a sinistra) e in momenti successivi

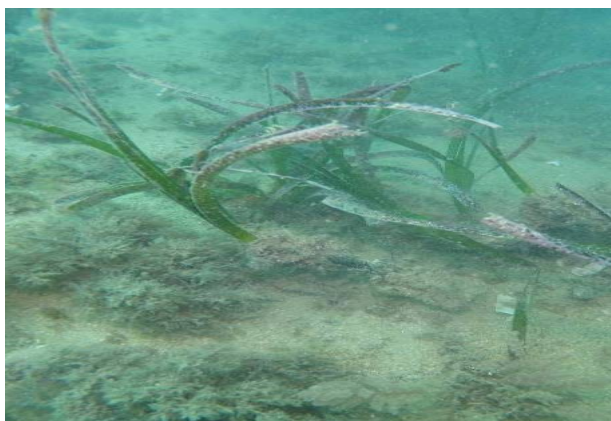
legati alla piccola pesca). Tali rotture sono state osservate in modo più evidente già a maggio 2017 soprattutto nell'area C (cfr. foto), prossima ad un impianto di mitilicoltura. Si osserva comunque che una parte delle talee fissate ai braccetti spezzati del modulo di ancoraggio hanno comunque attecchito e radicato in prossimità dell'impianto (Figura 22).

**Figura 22:** Braccetto del modulo di ancoraggio spezzato con talee che hanno attecchito e radicato.

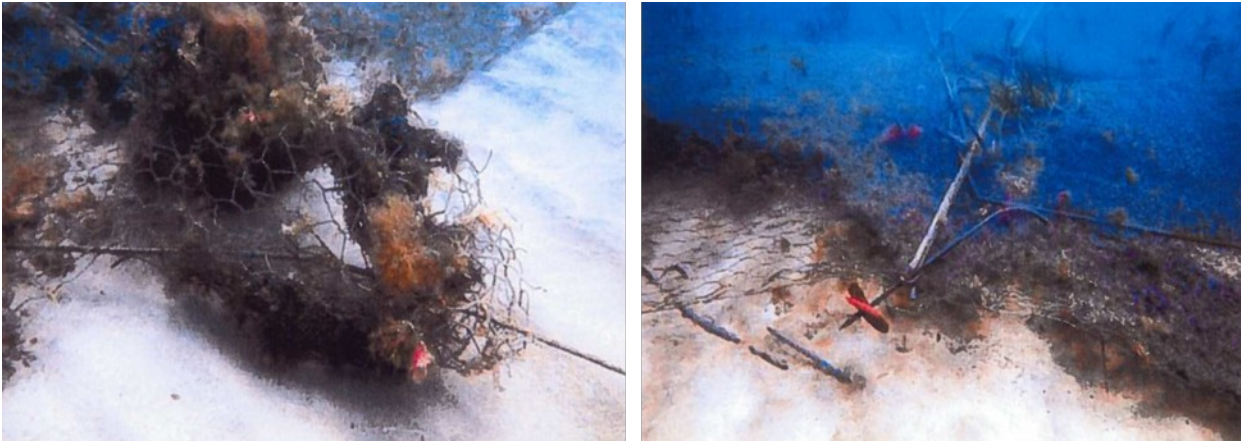
Una nuova verifica delle condizioni dell'impianto è stata condotta nei mesi di **giugno, ottobre e novembre 2013**, un anno dopo le forti mareggiate del 2012; la situazione riscontrata rispecchia, in larga misura, quanto osservato nelle precedenti ricognizioni, anche se la percentuale di talee vitali è sembrata ridursi ulteriormente. Le cause sono principalmente attribuibili all'ingente accumulo di sabbia in tutta l'area, con il conseguente ricoprimento delle strutture di sostegno della *Posidonia* ed il forte effetto abrasivo a carico delle talee rimaste; un'ulteriore cospicua percentuale di danni riportati sono imputabili agli ancoraggi ed agli attrezzi da pesca (Figura 38). Alla luce degli ultimi sopralluoghi, complessivamente sono ancora presenti nelle due aree di trapianto (R1 e R2) circa 1.320 m<sup>2</sup> di geostuoie.

**Figura 38:** Danni causati da attività di pesca ed ancoraggio (foto ottobre 2013).
