S.E.POS.S.O.  
life project

Supporting Environmental governance for the POSidonia  
oceanica Sustainable transplanting Operations

## AZIONE A.3

Final report on *Posidonia  
oceanica* transplanting case  
studies analysis

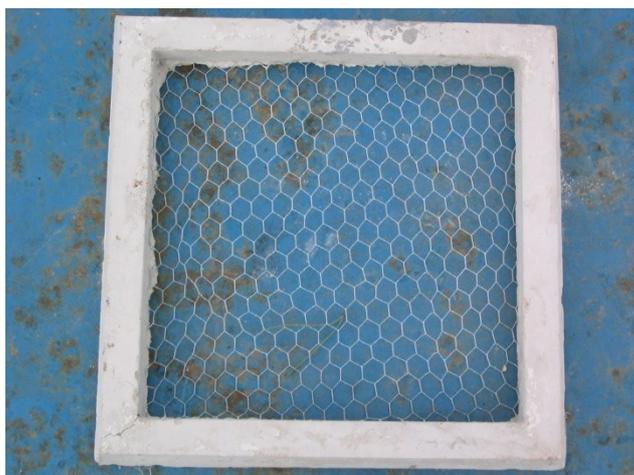
Figura 2: Modulo di ancoraggio delle talee

Per ancorare le talee al substrato sono state utilizzate cornici in cemento di 50x50 cm (Figura 1), con lume interno 40x40, per una superficie utile pari a 1600 cm<sup>2</sup>. Lo spessore delle cornici è di 6-8 cm. Esse sono armate con rete di ferro zincato a maglia poligonale, di luce adatta a trattenere le talee (circa 1,5-2 cm). La messa a dimora delle talee avviene a mano in immersione subacquea (Fig. 2), semplicemente infilando i rizomi nelle maglie della rete poligonale, in modo che il rizoma stesso o le radici siano a contatto con il sedimento. Le maglie della rete metallica impiegata è sufficientemente duttile, da poter essere schiacciata e assicurare saldamente la talea al modulo di ancoraggio. La tecnica è stata utilizzata su un fondo sabbioso.

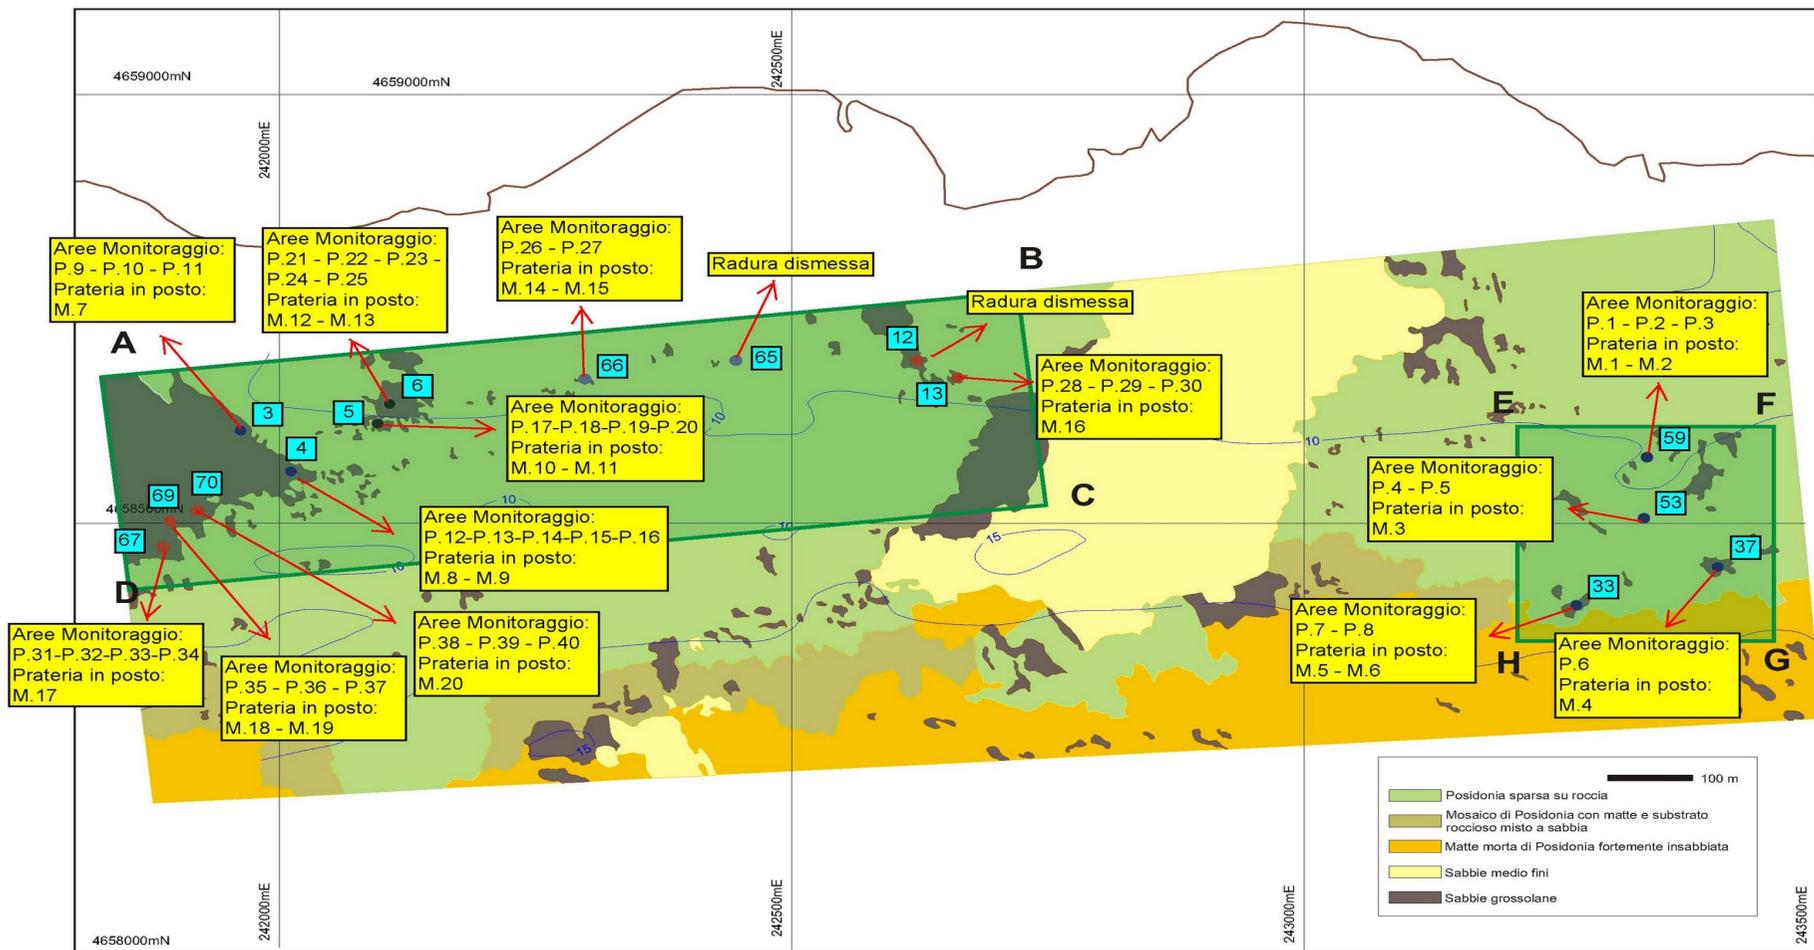
Figura 3: Radure di trapianto e aree (stazioni) di monitoraggio.

In particolare, per le attività di monitoraggio non distruttivo, all'interno di ciascuna radura sono state individuate 40 stazioni (identificate dalla lettera P in Figura 3), distribuite nelle aree di reimpianto in funzione della loro estensione. In ciascuna stazione è stato identificato un modulo campione per le misure non distruttive (contrassegnato con un galleggiante rosso posto a 2 metri dal fondo e una lettera identificativa (Figura 5a) e nel suo intorno sono stati marcati casualmente 20 moduli (cornici di cemento) per la stima della sopravvivenza delle talee e crescita di nuovi fasci e altri moduli "riservati" per il prelievo distruttivo dei fasci su base annuale. Nelle immediate vicinanze della metà delle suddette stazioni è stata inoltre posizionata una stazione di campionamento anche nella prateria naturale (20 in totale, identificate dalla lettera M in Figura 3), allo scopo di monitorare anche l'andamento delle condizioni della prateria "naturale". Su tali stazioni, sono state eseguite le stesse determinazioni sopra descritte, con la medesima cadenza temporale. Le 20 stazioni nella prateria limitrofa alle aree di reimpianto sono state marcate mediante galleggianti gialli posti a 2 metri dal fondo (Figura 5b).

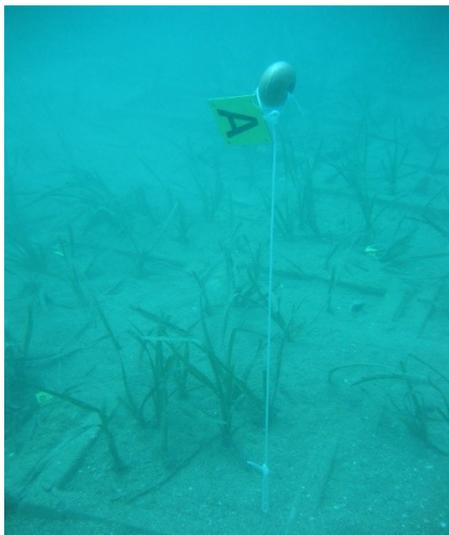
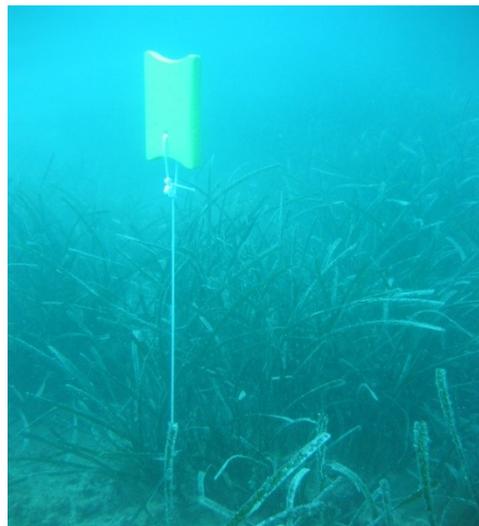
Figura 5a - Segnale delle stazioni di monitoraggio nelle aree di reimpianto.

Figura 5b - Segnale delle stazioni di monitoraggio nella prateria naturale.

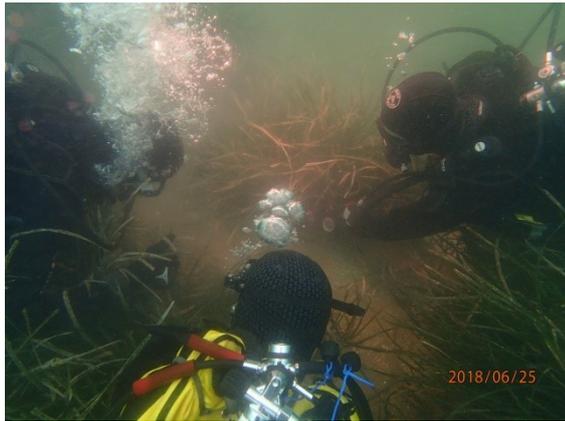
Il monitoraggio degli 800 moduli campione (20 per ciascuna delle 40 stazioni) nelle 24 campagne di monitoraggio complessive, realizzate in 13 anni, hanno permesso di valutare lo stato del trapianto. La *performance* del trapianto al 2017, è stata valutata tenendo conto sia della mortalità dei fasci fogliari trapiantati, sia dalla crescita di nuovi fasci. Nel monitoraggio si evidenziano danni al trapianto con una perdita di superficie reimpiantata rilevante, specialmente in alcune radure superficiali, alcune delle quali sono state completamente perse.

Figura 6a – Area di trapianto (Radura 59) durante l'attività di condivisione delle metodologie di monitoraggio .

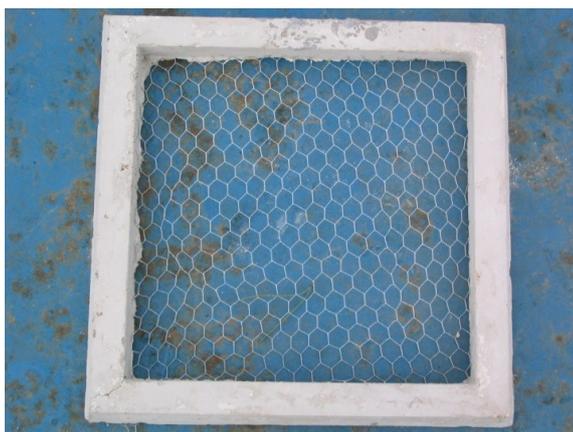
Figura 2- Modulo di ancoraggio delle talee.

Per ancorare le talee al substrato sono state utilizzate cornici in cemento di 50x50 cm (Figura 1), con lume interno 40x40, per una superficie utile pari a 1600 cm<sup>2</sup>. Lo spessore delle cornici è di 6-8 cm. Esse sono armate con rete di ferro zincato a maglia poligonale, di luce adatta a trattenere le talee (circa 1,5-2 cm). La messa a dimora delle talee avviene a mano in immersione subacquea (Fig. 2), semplicemente infilando i rizomi nelle maglie della rete poligonale, in modo che il rizoma stesso o le radici siano a contatto con il sedimento. Le maglie della rete metallica impiegata è sufficientemente duttile, da poter essere schiacciata e assicurare saldamente la talea al modulo di ancoraggio. La tecnica è stata utilizzata su un fondo sabbioso.

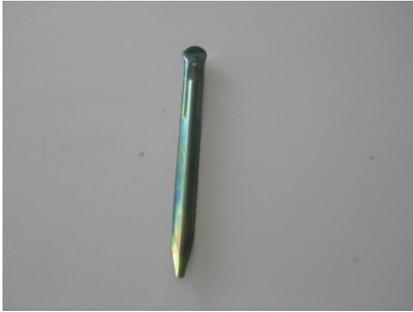
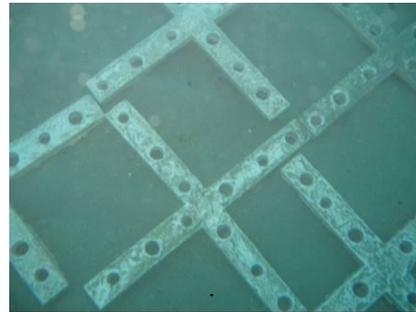
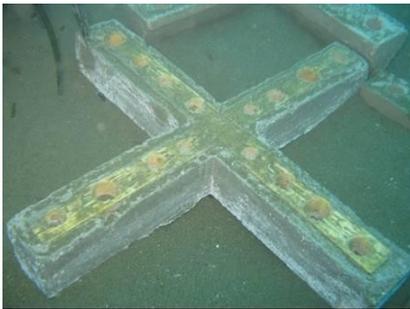
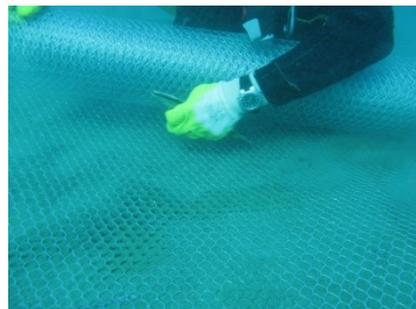
sata con picchetti metallici. Per quanto riguarda la tecnica di messa a dimora delle talee, questa è molto simile a quella in uso per i moduli in cemento tradizionali: la talea viene infilata all'interno della maglia della rete avendo cura di stringerla leggermente in modo da assicurare che il rizoma rimanga fissato alla rete. Anche la densità adottata per il riempimento segue lo schema applicato ai moduli in cemento e cioè 32 talee m<sup>-2</sup>.

Figura 3a- Picchetti metallici.

Figura 3b- Croci in cemento semplici

Figura 3c- Croci in cemento con anima in legno.

Figura 3d- rete metallica.

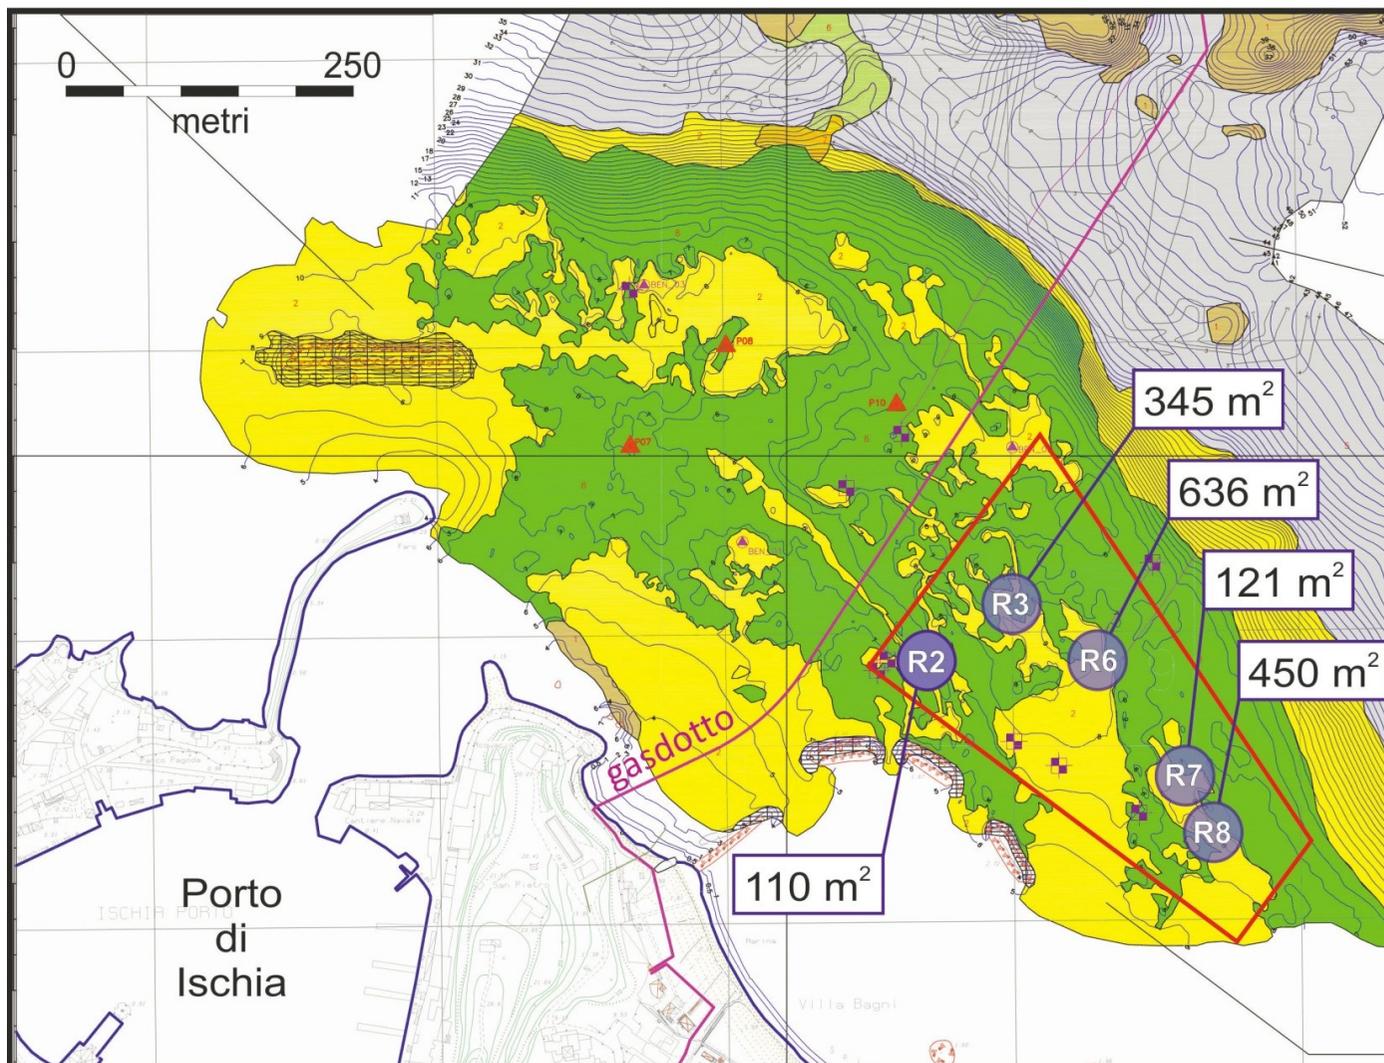
Figura 4 - Radure di trapianto.

Per quanto concerne il trapianto eseguito con cornici in cemento (superficie di trapianto pari a 1500 m<sup>2</sup>), le attività di monitoraggio nei 120 moduli campione (20 per ciascuna delle 6 stazioni) nelle 22 campagne di monitoraggio, realizzate in 8 anni, hanno permesso di valutare lo stato del trapianto. La *performance* del trapianto al 2017, è stata valutata tenendo conto sia della mortalità dei fasci fogliari trapiantati, sia dalla crescita di nuovi fasci. Nel monitoraggio si evidenziano danni al trapianto con una perdita di superficie reimpiantata rilevante, specialmente nella radura 8, la quale è stata completamente persa.

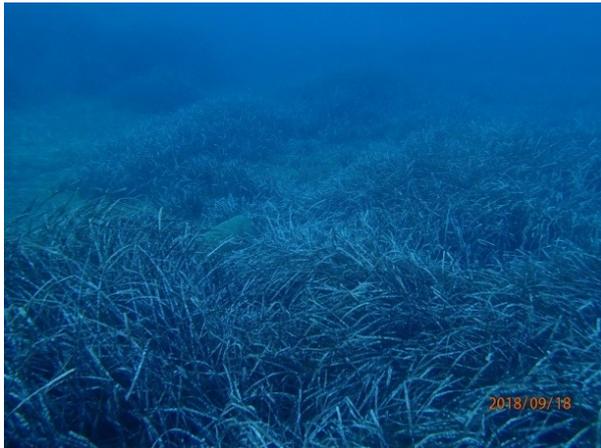
Tra le criticità rilevate si evidenziano danni al trapianto dovuti principalmente all'impatto del moto ondoso sul fondo delle aree trapiantate più superficiali, che hanno determinato la rimozione, l'insabbiamento o il distacco delle cornici in cemento e della rete metallica impiegata per trattenere le talee, con la conseguente perdita dei fasci fogliari. Danni minori sono stati dovuti agli ancoraggi.

Figura 7a – Area di trapianto (radura R3) oggetto di survey nell'ambito delle prospezioni preliminari.

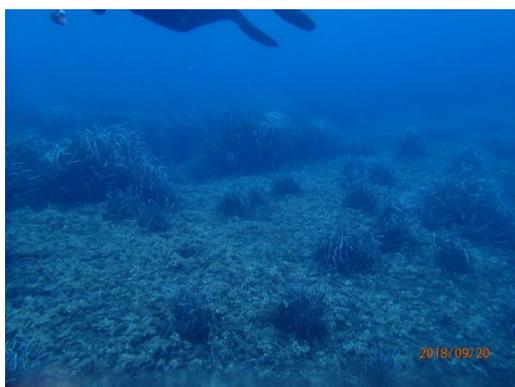
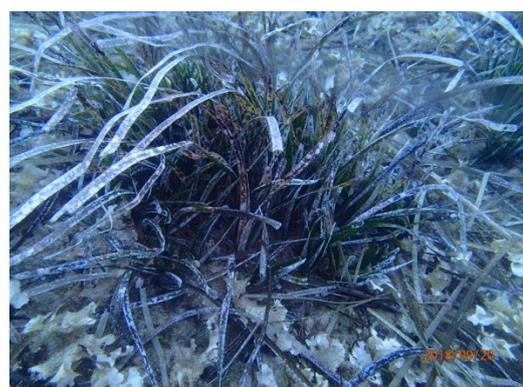
Nell'ambito di questa attività di condivisione è stata effettuata una seconda immersione lungo il tracciato del gasdotto, nella ex area di espianto. L'immersione è stata guidata dalla Dr.ssa Maria Cristina Buia che, come responsabile della Stazione Zoologica di Napoli "Anton Dohrn", ha coordinato nel tempo le attività di indagine ai sensi del Decreto di Valutazione di Impatto Ambientale (VIA 10/2008), relativamente alla ricolonizzazione naturale di *P. oceanica* lungo il tracciato dalla batimetria dai 7 ai 12 metri. L'immersione effettuata il 20/09/2018 ha evidenziato l'esistenza di numerose patch di *P. oceanica* lungo l'area oggetto di studio, soprattutto a batimetrie più profonde (Fig. 8). Il substrato, coperto come da prescrizione da pietrame, ha favorito l'attecchimento delle piante disponibili naturalmente *in loco*; ciò conferma quanto evidenziato nella letteratura scientifica più recente, relativamente alla elevata capacità di attecchimento della pianta su substrati rocciosi (e.g. Badalamenti *et al.*, 2015).

Figura 8a – Tracciato del gasdotto con patch di *P. oceanica* mediante ricolonizzazione naturale.

Figura 8b – patch di *P. oceanica* in fase di ricolonizzazione naturale.

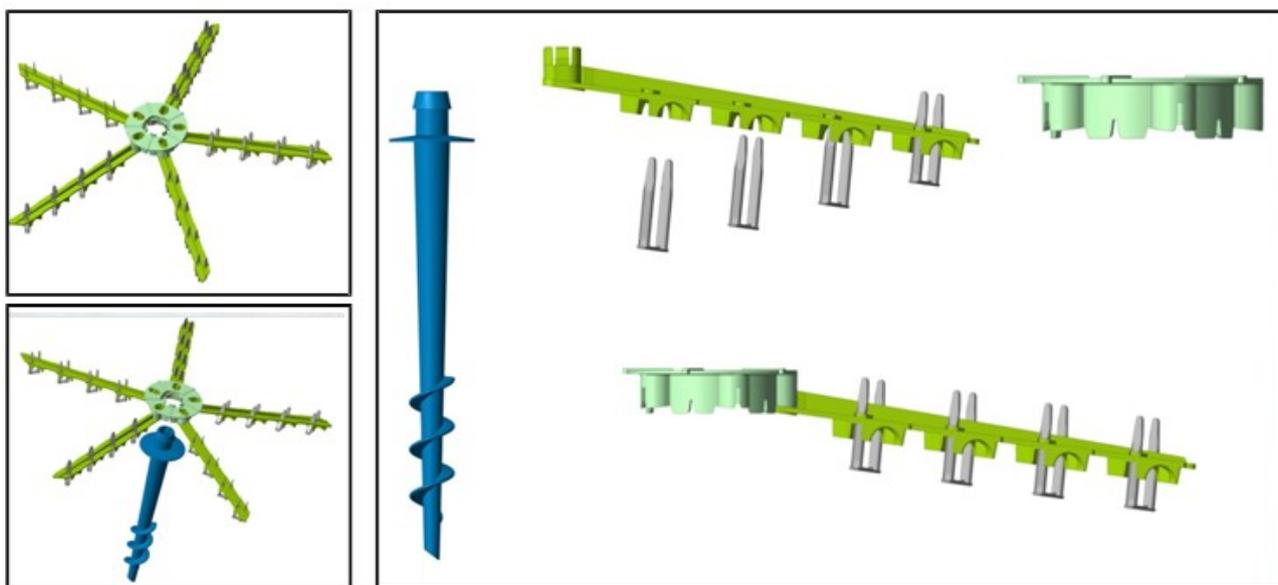
La struttura a raggiera è modulare con un nodo centrale, bloccato al picchetto mediante un opportuno sistema di attacco rapido a baionetta, e cinque braccetti su cui sono presenti un numero variabile di supporti (pinzette) per l'ottimale fissaggio delle talee (Figure 2). In particolare, tenuto conto che *P. oceanica* presenta rizomi con sezione ellittica, la pinzetta è stata configurata in forma ovale così da ottenere un migliore inserimento del rizoma. Inoltre, le pinzette sono disposte con un'inclinazione di circa 40° allo scopo di mimare l'angolo di espansione clonale con cui la pianta in natura colonizza il fondale (Marbà & Duarte, 1998). Tale sistema potrebbe consentire di fissare anche plantule di *Posidonia*, attraverso sistemi di aggancio opportunamente dimensionati.

Figura 2 – Modalità di montaggio del supporto biodegradabile in Mater-Bi assemblato a raggiera e particolari dei singoli moduli.

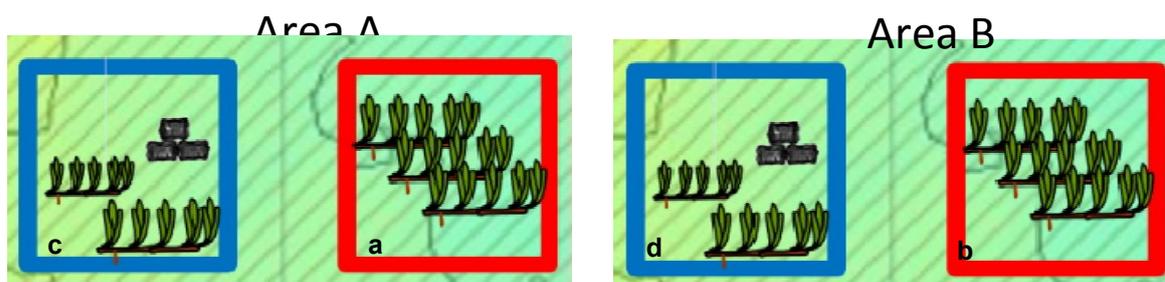
In particolare, per il monitoraggio degli attecchimenti e delle caratteristiche biometriche della pianta, sono state individuate sotto-aree di replicazione spaziale (*a* e *b*, *c* e *d*) nidificate dentro la prateria di trapianto (Figura 4b).

Figura 4b - Rappresentazione del disegno sperimentale. I quadrati in rosso indicano l'impianto realizzato nel giugno 2014; quelli in blu l'impianto realizzato nel periodo novembre-dicembre 2014. Nei quadrati blu era prevista anche la posa di 12 moduli di reef artificiali in calcestruzzo per il ripopolamento.

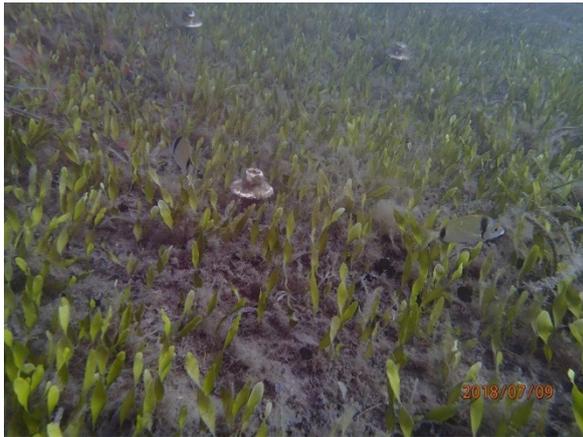
Tra le criticità rilevate si evidenziano danni al trapianto dovuti principalmente a attività di pesca ricreativa e professionale ed in parte ad ancoraggi (Figura 5a e 5b). A tal riguardo è stata presentata denuncia di danno ambientale grave sull'impianto presso la questura di Palermo in data 17 aprile 2015.

Figura 5a – Area di trapianto (d) completamente compromessa dall'azione di pesca artigianale. Sono visibili alcuni picchetti di fissaggio privi della struttura a raggiera e talee di *P. oceanica*.

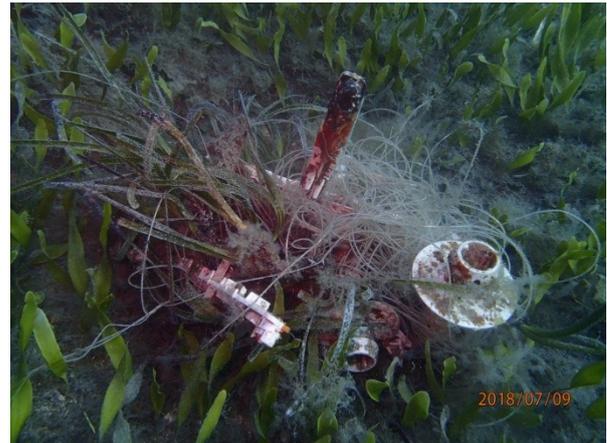
Figura 5b – Impianto di trapianto compromesso dall'azione di pesca artigianale. Picchetto e struttura a raggiera con filo da pesca (particolare).

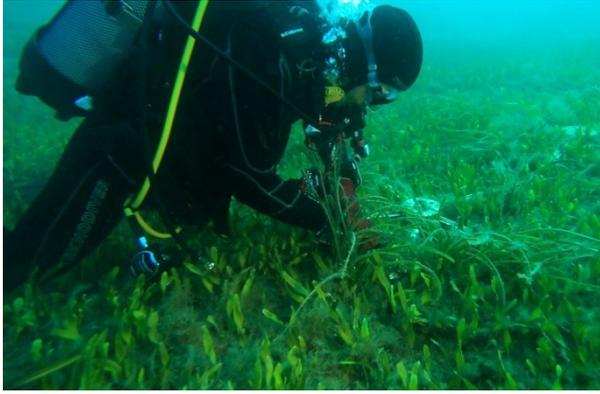
Figura 6a – Area di trapianto (c) oggetto di survey nell’ambito delle prospezioni preliminari.

Nell’ambito di questa attività di condivisione è stato possibile visionare le aree *c* e *d* dove, oltre al trapianto di *P. oceanica* il Progetto TETIDE prevedeva la messa in posa di 12 moduli di *reef* artificiali in calcestruzzo (base di circa 2x3 m e altezze variabili da 0,6 m a 2,0 m) per ripopolamento (Fig. 7a). Su tali moduli nel 2016, dopo la fine del Progetto TETIDE, nell’ambito del Progetto PONo3PE\_00203 - MARINE HAZARD è stato effettuato un trapianto di *P. oceanica* mediante 12 impianti pilota al fine di sperimentare l’attecchimento della pianta su fondi duri attraverso l’utilizzo di moduli sperimentali, mutuati dall’esperienza pregressa avuta su fondi mobili.

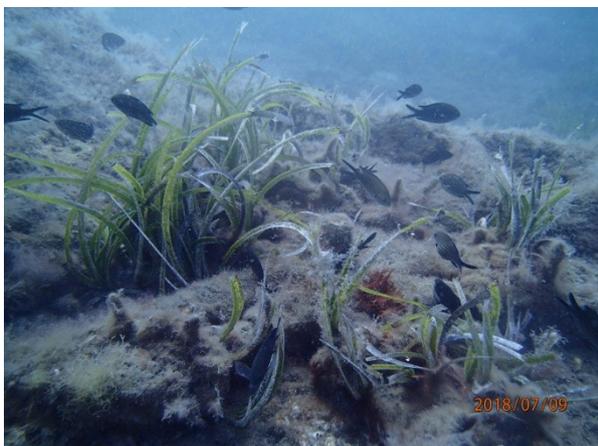
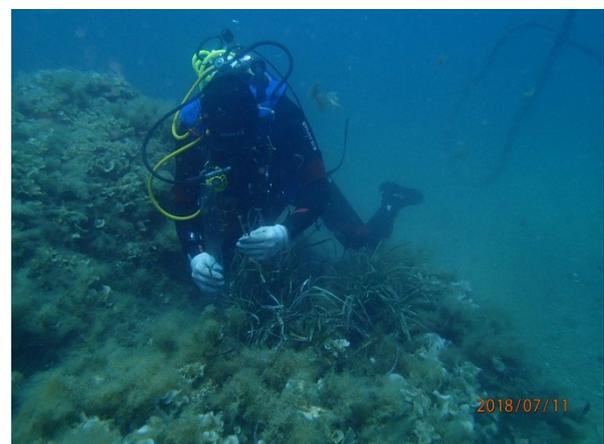
L’immersione sui *reef* artificiali (Fig. 7a, b) ha evidenziato *performance* di attecchimento e crescita dei fasci su fondi duri migliori (Tomasello *et al.*, 2019) rispetto a quelle evidenziate su *matte*, oggetto di monitoraggio del caso studio di Priolo, confermando quanto evidenziato nella letteratura scientifica, relativamente alla elevata capacità di attecchimento della pianta su substrati rocciosi (e.g. Badalamenti *et al.*, 2015).

Figura 7a – Trapianto di *P. oceanica* su reef artificiali.

Figura 7b – Conta dei fasci fogliari su impianto pilota per il trapianto di *P. oceanica* su reef artificiali.

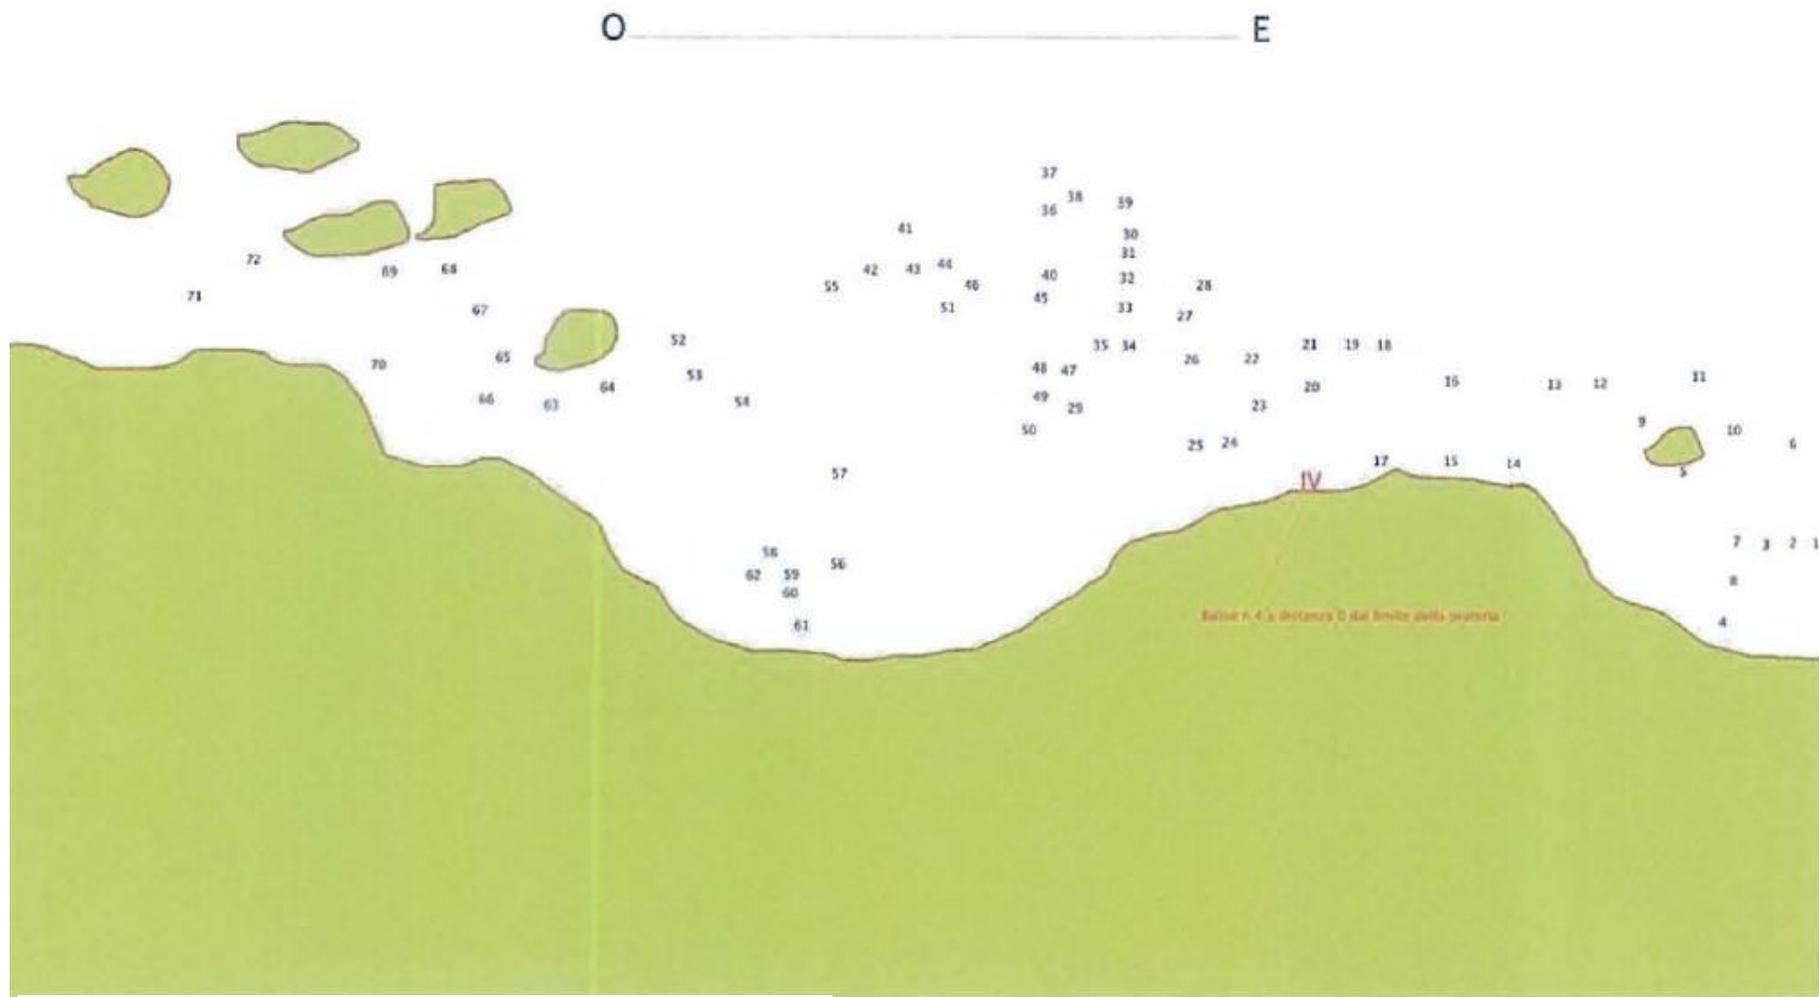
Tra le criticità dell'attività di trapianto, si evidenziano alcune difficoltà riscontrate sia nel mantenimento e nella conservazione delle zolle di *P. oceanica*, sia nel loro posizionamento sul fondo marino. Pur individuando nella benna bivalve idraulica la migliore soluzione, si evidenziano cicatrici significative all'interno delle zolle dopo il loro posizionamento, dovute all'azione meccanica della benna sulla zolla. Inoltre, l'impossibilità operativa di collocare le zolle all'interno della prateria in aree protette dall'azione idrodinamica (solamente poche di queste sono state infatti posizionate sul limite della prateria all'interno di piccole radure, canali intermatte, ecc.), ha facilitato nel tempo l'erosione di molte delle zolle e in alcuni casi la loro frantumazione.

Figura 4 - Posizione delle zolle (n=72) nell'area di trapianto S4
