S.E.POS.S.O.  
life project

Supporting Environmental governance for the POSidonia  
oceanica Sustainable transplanting Operations

## AZIONE A.3/B.2

Report di ulteriori casi studio  
relativamente all'attività di  
trapianto di *Posidonia oceanica*

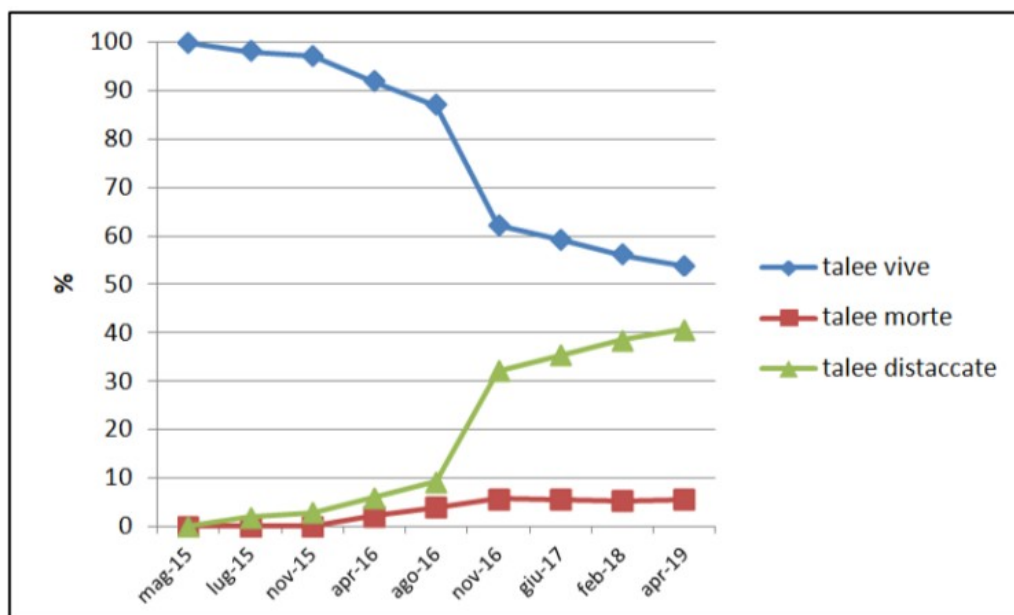
**Figura 7:** Andamenti nel tempo di sopravvivenza, distacco e mortalità delle talee su supporti in bioplastica.

Di seguito vengono riportati alcuni risultati del monitoraggio effettuato relativi ad alcuni parametri (sopravvivenza, distacco e mortalità delle talee, attecchimento radicale, allungamento plagiotropo delle talee) prima delle attività eseguite nell'ambito del Progetto LIFE SEPOSSO. Dopo quasi 4 anni dal trapianto, i risultati indicano che – malgrado i danni ripetuti a carico dell'impianto – il 53,8% delle talee sono sopravvissute agli stress dovuti al taglio, alla manipolazione ed al reimpianto (Figura 7); nello stesso intervallo temporale i valori di mortalità si sono mantenuti stabili (5,4%) rispetto al periodo precedente, mentre le talee distaccate sono risultate pari al 40,8% (Figura 7). Le talee evidenziano una elevata percentuale di attecchimento e radicazione (97,2%) già a novembre del 2016 (Figura 8). Inoltre, in quattro anni i plagiotropi terminali hanno mostrato un allungamento medio di 11 cm, passando da  $4,9 \pm 2,6$  cm ad aprile 2016, a  $15,9 \pm 6,0$  cm ad aprile 2019 (Figura 9).

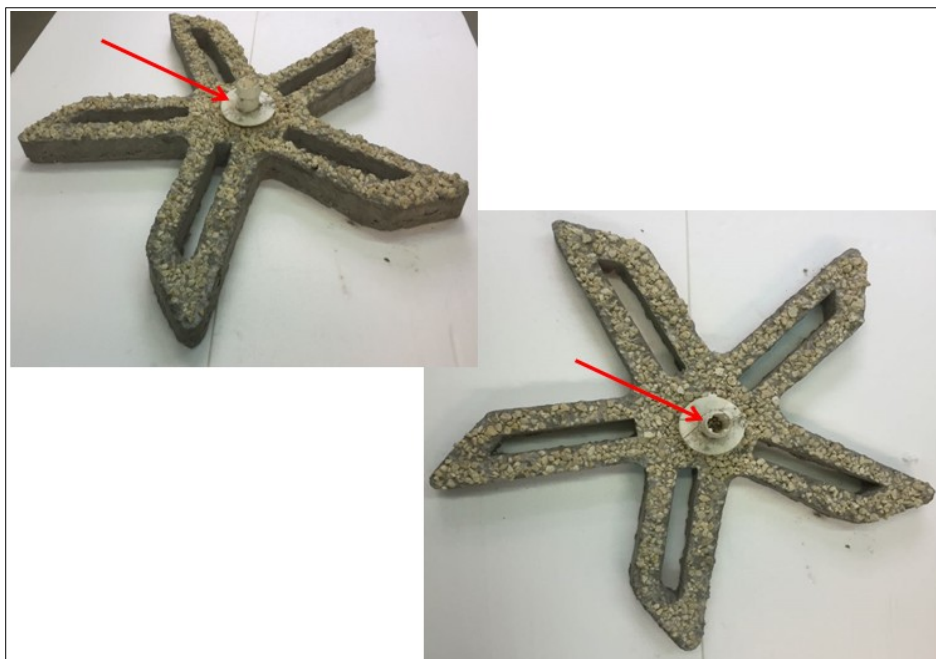
**Figura 11:** Supporto in cemento armato portante al centro la porzione finale del paletto (freccia rossa) e sul quale è stato impiantato il modulo in materiale biodegradabile.

Nell'aprile del 2016, oltre a ripristinare l'impianto danneggiato da azioni meccaniche, fu realizzato in via sperimentale nella stessa area su *matte* morta e sabbia, un impianto formato da 10 moduli posizionati su supporti solidi in cemento armato - già testati con positivi risultati nell'ambito del progetto PONo1\_03112 – TETIDE nel SIN di Priolo (Tomasello *et al.*, 2019) - che emulavano la forma a stella del supporto biodegradabile (Figura 11).

Al fine di ridurre gli effetti delle azioni meccaniche sui fondali le talee furono ulteriormente fissate al supporto solido in cemento armato mediante fascette a strappo in plastica.

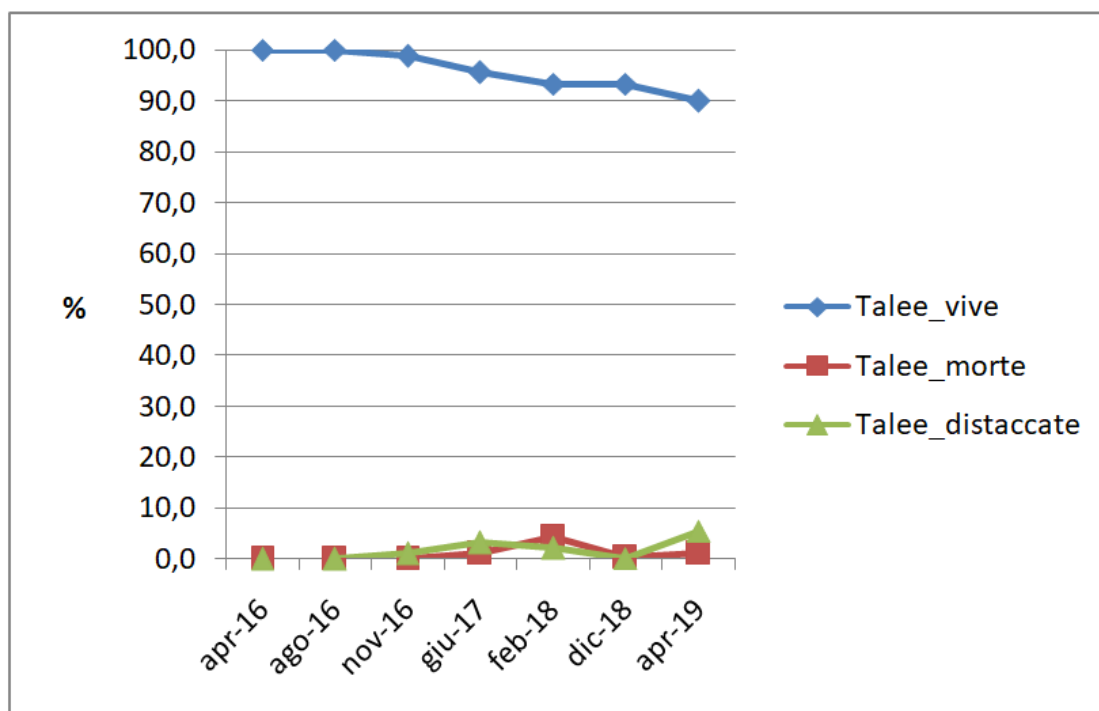
**Figura 12:** Andamenti nel tempo di sopravvivenza, distacco e mortalità delle talee impiantate su supporto in cemento armato.

Di seguito vengono riportati alcuni risultati del monitoraggio (sopravvivenza, distacco e mortalità delle talee, attecchimento radicale, allungamento plagiotropo delle talee) effettuato tra aprile 2016 e aprile 2019, prima delle attività eseguite nell'ambito del Progetto LIFE SEPOSSO. Dopo tre anni dal trapianto il 90% delle talee sono sopravvissute al trapianto (Figura 12); nello stesso intervallo temporale i valori di mortalità e distacco sono pari rispettivamente a 6,9% e 3,1%.

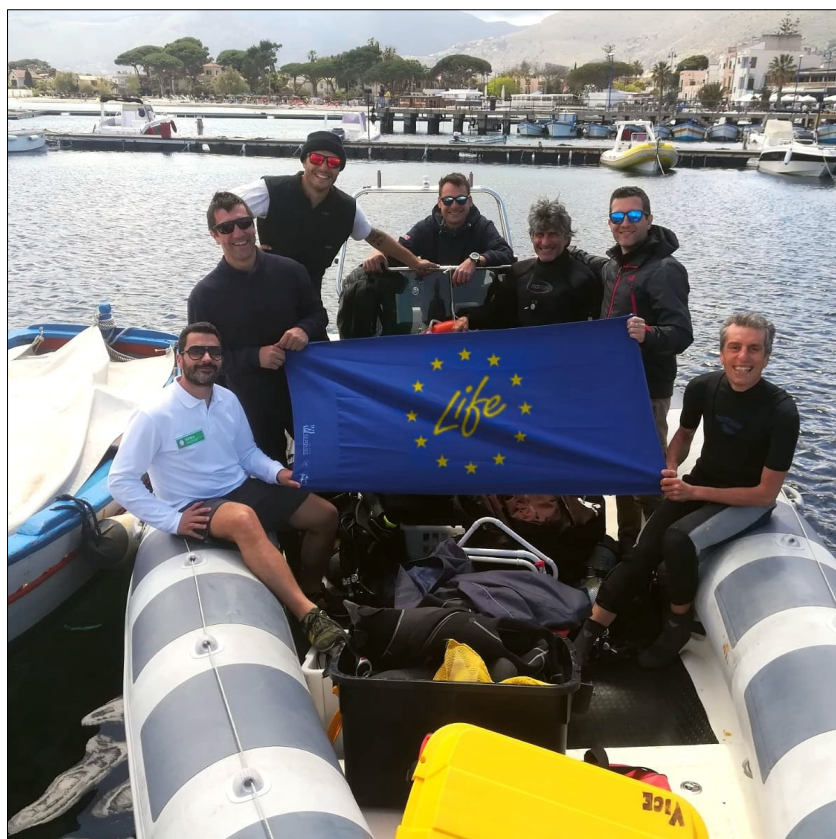
Figura 16: Attività di monitoraggio nell'ambito del LIFE SEPOSSO

Preso atto della parziale perdita dei supporti di ancoraggio in materiale bioplastico e considerata l'area ridotta di indagine, si è proceduto al monitoraggio di tutti i supporti superstiti dell'impianto di riforestazione, al fine di acquisire dati supplementari a quelli già previsti dal piano di monitoraggio originario. Inoltre il monitoraggio realizzato nell'ambito del LIFE SEPOSSO ha interessato anche l'intero impianto sperimentale realizzato su supporti solidi in cemento armato (monitoraggio su tutti i moduli come nel monitoraggio pregresso).

Complessivamente l'impianto realizzato mediante i sostegni solidi in cemento armato risulta essere pressoché integro. I dati confermano quanto già evidenziato dal monitoraggio pregresso, con una perdita di talee estremamente bassa e una crescita delle stesse nel tempo.

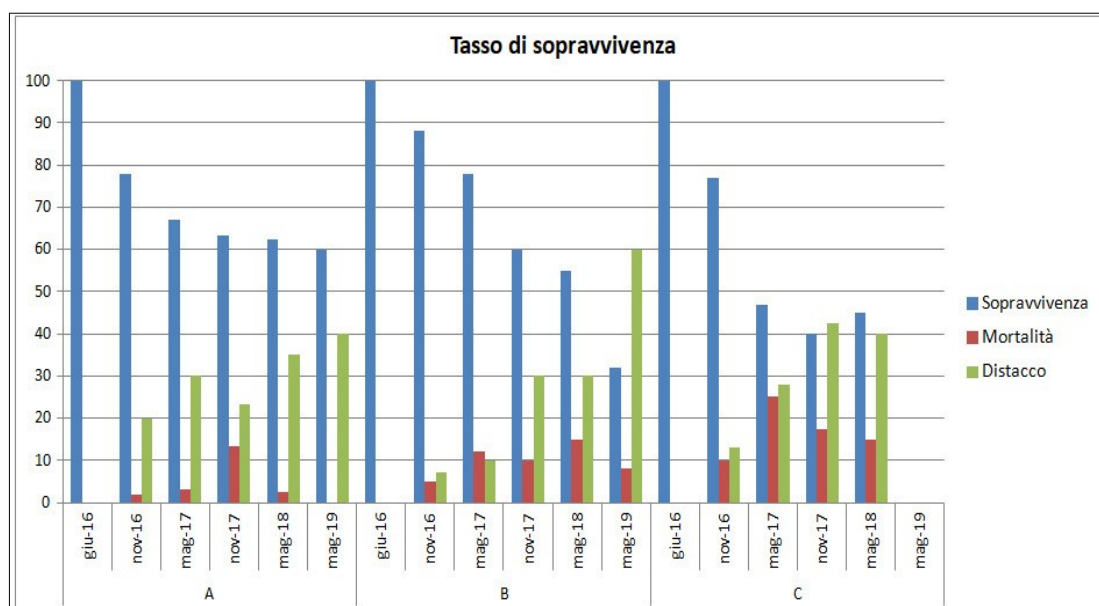
**Figura 21:** Andamento temporale della sopravvivenza, mortalità e distacco delle talee nelle tre aree trapiantate.

Di seguito vengono riportati alcuni risultati del monitoraggio (sopravvivenza, distacco e mortalità delle talee, attecchimento radicale, allungamento plagiotropo delle talee) effettuato tra giugno 2016 e maggio 2019, prima delle attività eseguite nell'ambito del Progetto LIFE SEPOSSO. A distanza di 36 mesi dal trapianto (Figura 21) è stato possibile rilevare che nel terzo anno di monitoraggio mediamente il 46% (60% nell'area A e 32% nell'area B) delle talee sono sopravvissute agli stress dovuti al taglio, alla manipolazione ed al reimpianto, con valori medi tra le tre aree di mortalità e distacco rispettivamente del 4% e del 50%. Nell'area C non è stato possibile nel 2019 effettuare le misure a causa della scomparsa di tutti i moduli campione oggetto del monitoraggio dell'impianto per danni dovuti ad attività antropiche (cfr. Figura 22).

Il distacco delle talee è principalmente determinato dalla rottura di braccetti del modulo di ancoraggio, dovuto a stress meccanico di natura antropica (ancoraggio e principalmente attrezzi

legati alla piccola pesca). Tali rotture sono state osservate in modo più evidente già a maggio 2017 soprattutto nell'area C (cfr. foto), prossima ad un impianto di mitilicoltura. Si osserva comunque che una parte delle talee fissate ai braccetti spezzati del modulo di ancoraggio hanno comunque attecchito e radicato in prossimità dell'impianto (Figura 22).

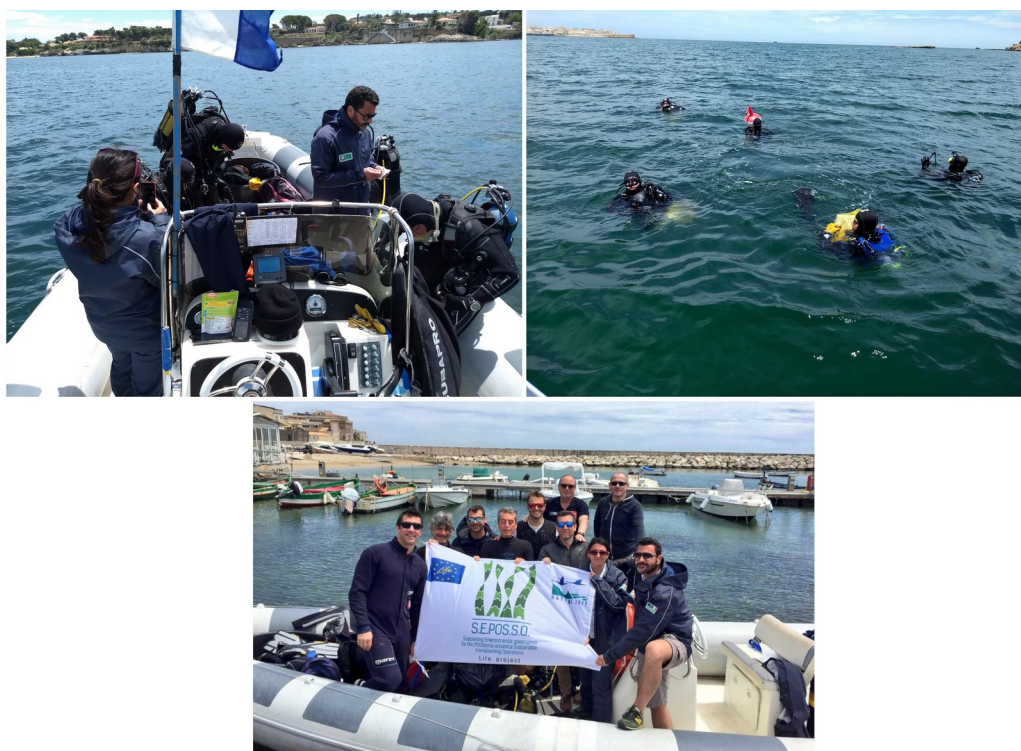
Figura 25: Attività di monitoraggio nell'ambito del LIFE SEPOSSO

Considerata la parziale perdita dei supporti di ancoraggio in plastica biodegradabile e la difficile identificazione dei supporti oggetto del monitoraggio pregresso a causa della parziale perdita delle etichette identificative e della scarsa visibilità nell'area di indagine, si è proceduto al monitoraggio di 28 supporti, identificati in maniera casuale tra quelli presenti, ugualmente distribuiti tra l'area A, B, C. Il monitoraggio è stato effettuato quindi su un numero significativo di

Complessivamente l'impianto ha mostrato danni parziali per la perdita di alcuni moduli non quantificabili al momento del monitoraggio. Coerentemente con il monitoraggio pregresso le talee distaccate risultano essere ingenti e maggiori nell'Area C e minori nell'Area A, confermando una certa variabilità spaziale nell'attecchimento delle talee nell'area di indagine. Si conferma il numero delle talee morte, che risulta essere estremamente basso e l'attecchimento e la radicazione di tutte le talee superstiti, quest'ultime con formazione di nuovi fasci. La crescita dei rizomi plagiotropi risulta essere comparabile con quella riscontrata nel monitoraggio pregresso eseguita su moduli campione differenti.

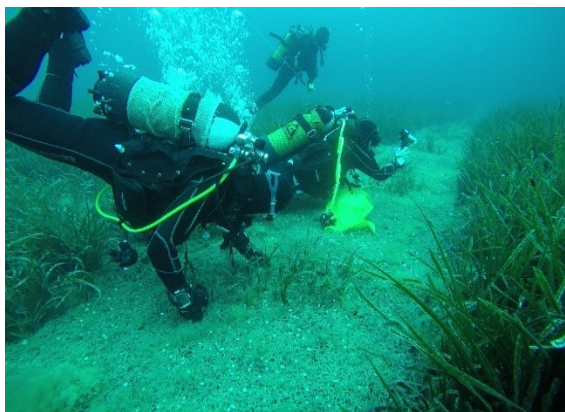
**Figura 31:** Area di trapianto CL1 - durante l'attività di monitoraggio.

Complessivamente l'impianto è risultato pressoché integro con la maggior parte delle geostuoie ben ancorate al substrato e con segni di rinaturalizzazione grazie al feltro algale che nel tempo ricopre la struttura. Nelle geostuoie monitorate tutti i nuclei erano *in situ* e le talee presentavano tassi di sopravvivenza di 57,9% in CL1 e 45,5% in CL2, con una media rispettivamente di  $17,36 \pm 2,5$  talee/nucleo e  $13,65 \pm 3,9$  talee/nucleo. La percentuale totale di sopravvivenza (entrambe le aree) risultava pari al 55,4%. con una media di  $16,6 \pm 2,8$  talee/nucleo, coerentemente con gli ultimi dati acquisiti nel monitoraggio pregresso prima del monitoraggio congiunto LIFE SEPOSSO – AMPCC, evidenziando per la prima volta una stabilità nella perdita delle talee (Figura 33).

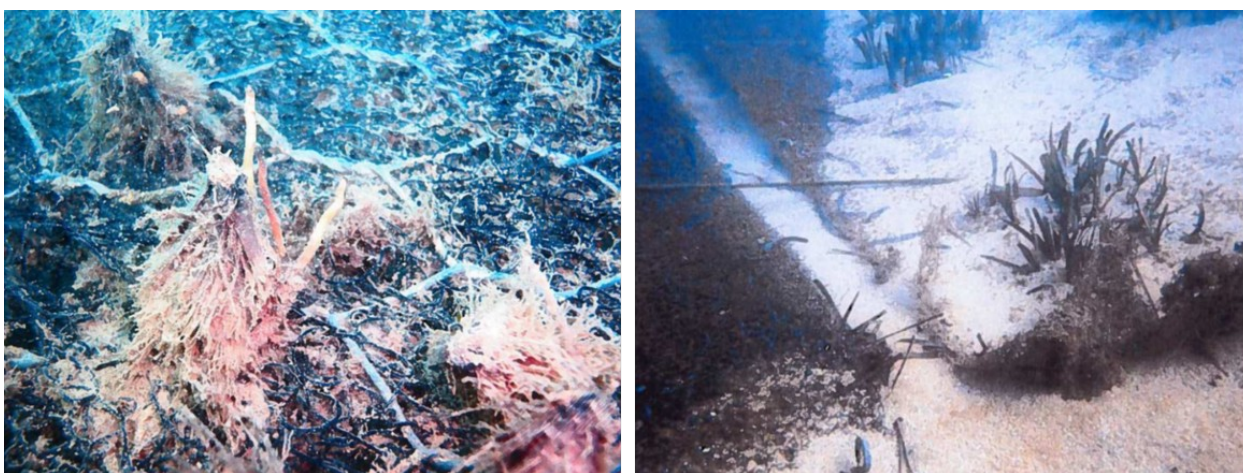
**Figura 34:** Particolare di materasso (a sinistra) e geostuoia (a destra) utilizzati per il trapianto di talee di *P. oceanica* (foto settembre 2012).

Nel sito di trapianto di Capo Linaro-S. Marinella i sistemi di ancoraggio utilizzati, quali "tappeti" e "materassi", a causa del forte idrodinamismo che caratterizza l'area e l'esistenza di mareggiate eccezionali che hanno interessato l'area poco dopo l'intervento di trapianto, non sono risultati efficaci sui fondi sabbiosi del sito ricevente, con la perdita di tutti i moduli e delle relative talee ancorate ad essi.

Durante le attività di trapianto si sono verificati alcuni inconvenienti derivati soprattutto dal fissaggio non ottimale delle reti di MacMat® al fondale, ma questi sono stati risolti con l'impiego di traversine di acciaio di adeguato spessore fissate sulla stuoia con picchetti "a vite" di derivazione "agricola".

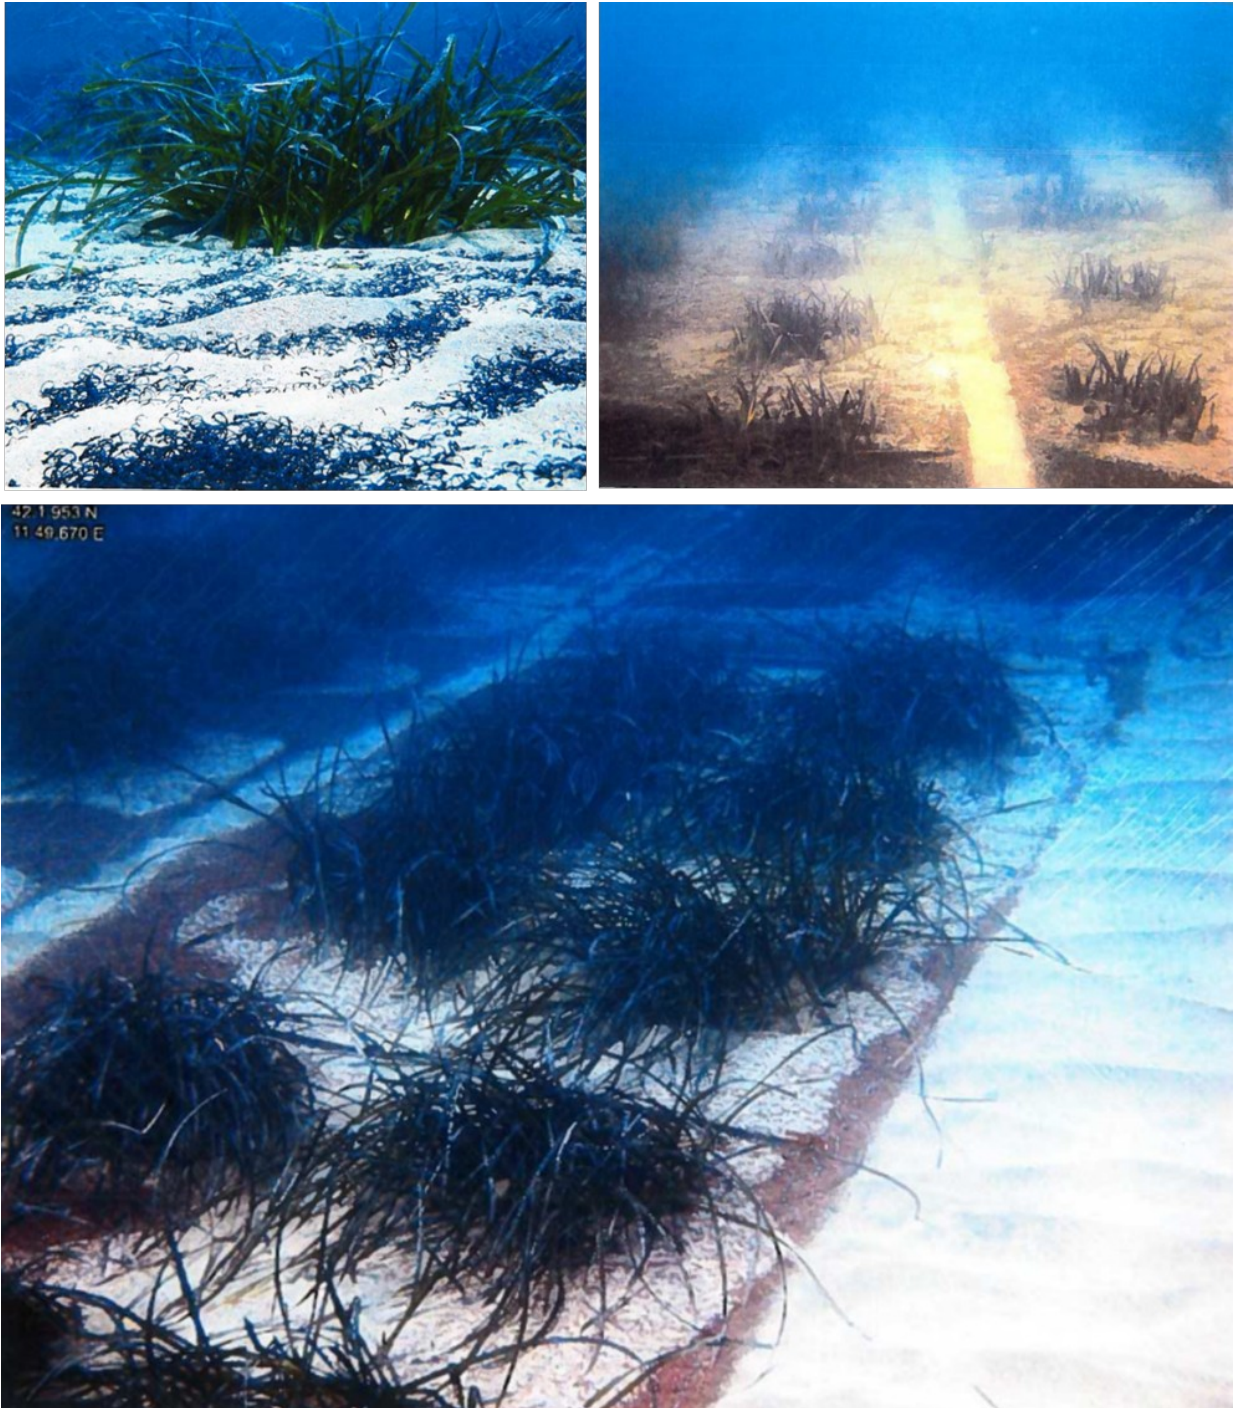
**Figura 35:** Disposizione dei moduli di ancoraggio e delle talee (foto settembre 2012).
